Vigas de betão armado reforçadas com laminados de CFRP inseridos no betão de recobrimento

Adriano S. Fortes, Joaquim A. O. Barros, Ivo J. Padaratz

Relatório 02-DEC/E-13

Data: Maio de 2002

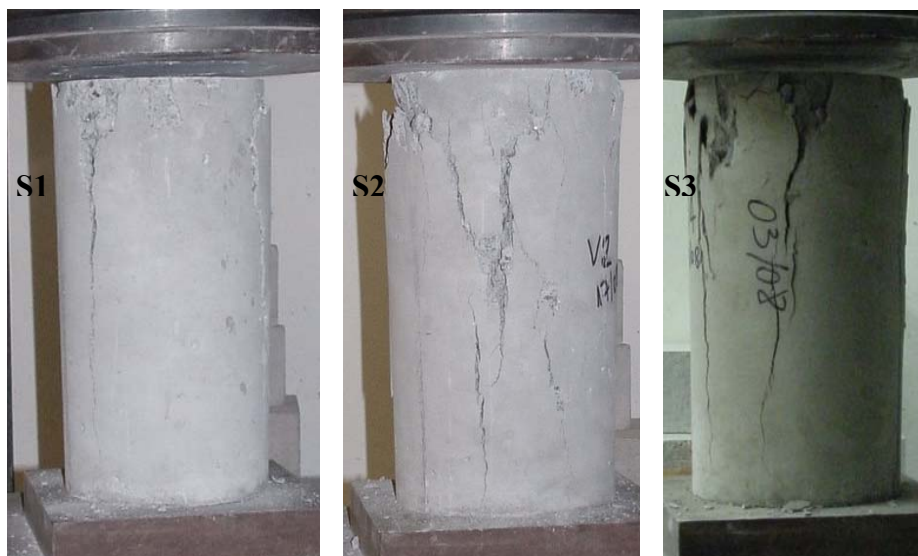
O modo de rotura dos provetes de betão foi característico de ensaios de compressão uniaxial em provetes cilíndricos em prensa com rótula no prato superior e sem qualquer elemento na interface entre os pratos de aço da prensa e as superfícies polidas do provete (ver Figura 1).

Figura 1 – Modos típicos de rotura de provetes das séries S1, S2 e S3, após submetidos a ensaios de compressão uniaxial.

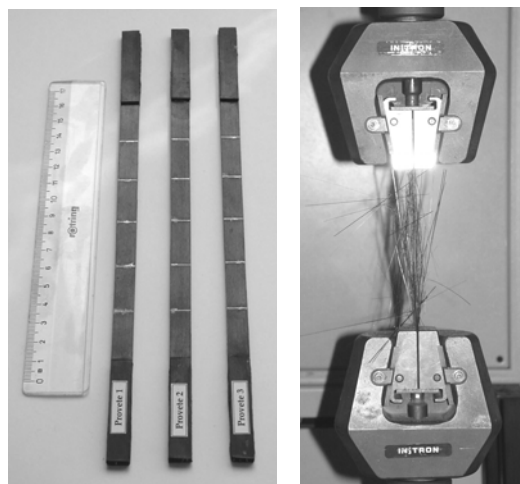
Na campanha de ensaios foi utilizado laminado de *CFRP* de secção transversal igual a 9.59 ± 0.09 mm de largura e 1.45 ± 0.005 mm de espessura. Com base nos resultados obtidos em ensaios de tracção uniaxial, Figura 2, realizados por Cruz *et al.*, 2001, segundo as recomendações da ISO 527-5:1997, verificou-se que o valor médio do módulo de Young, da resistência à tracção e da extensão destes laminados é de 158 GPa, 2700 MPa e 17 %, respectivamente.

Figura 2 – Provetes de laminados de *CFRP* (esquerda) e rotura típica dos laminados em ensaio de tracção uniaxial (direita).

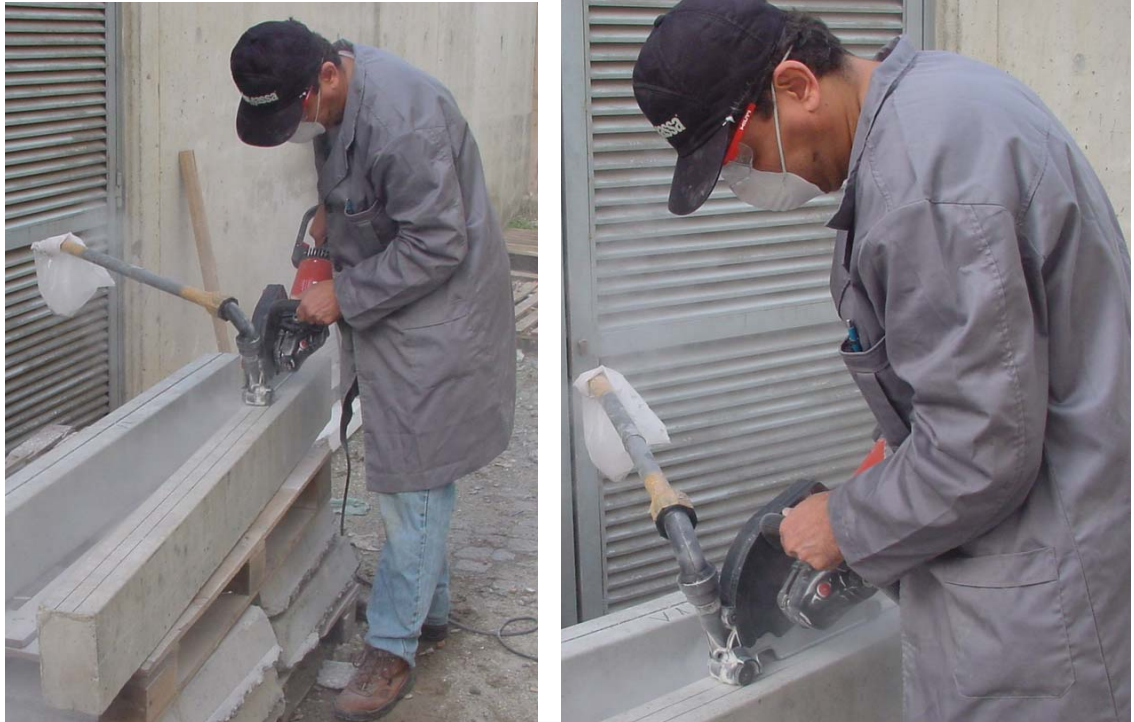
A Figura 8 ilustra a etapa de execução dos entalhes no betão, na face inferior das vigas e a Figura 9 mostra o aspecto final dos entalhes.

Figura 8 – Execução dos entalhes no betão de recobrimento, na face inferior das vigas.

- a) Execução de entalhes no betão de recobrimento com, aproximadamente, 3 a 4 mm de espessura por 12 mm de profundidade. Para a realização desta etapa foi utilizado um equipamento dispondo de disco de corte, ajuste da profundidade de corte, quatro rodas para deslocações simples, marca de posição de corte e conexão para aspirador, entre outros dispositivos;

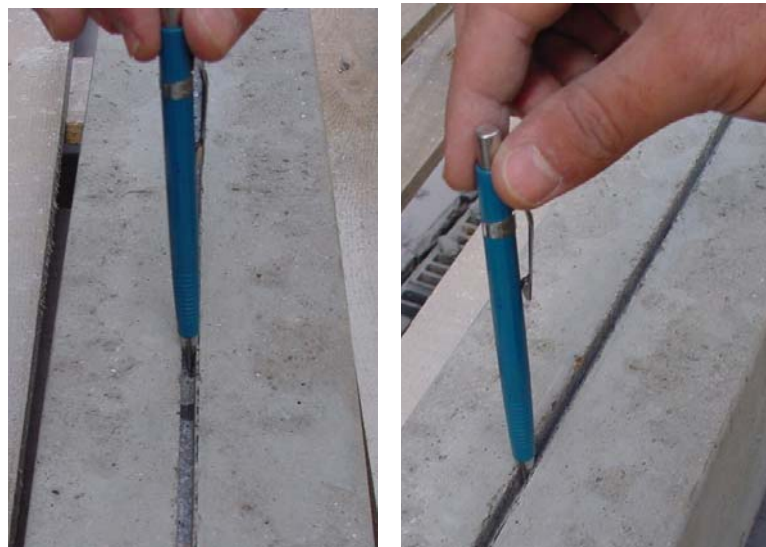
Figura 9 – Aspecto final dos entalhes.

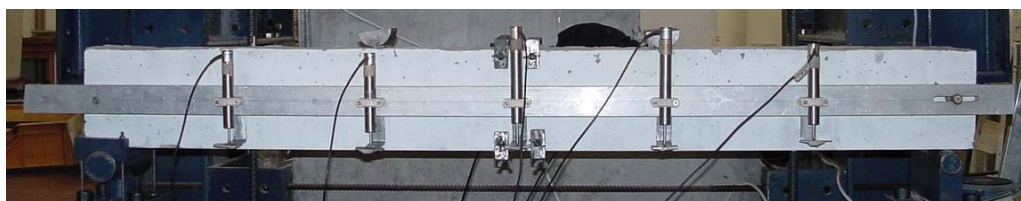
Com o objectivo de avaliar as extensões longitudinais no *CFRP*, ao longo do carregamento, foram instalados três extensómetros eléctricos (Ext.1, Ext.2 e Ext.3). As extensões registadas permitiram avaliar as tensões longitudinais no laminado (ver Figura 11).

Figura 11 – Disposição dos transdutores de deslocamento (LVDTs) e extensómetros eléctricos (Ext.1, Ext.2 e Ext.3).

Os ensaios foram realizados por controlo de deslocamento, segundo uma velocidade de aproximadamente $20 \mu\text{m/s}$ até ser alcançada a rotura das vigas. Os deslocamentos foram obtidos através da leitura de cinco transdutores de deslocamentos lineares (*LVDTs*), ligados ao sistema de aquisição de dados.
